配慮事項のポイント／バルコニー・窓・廊下等からの転落の防止

空間別の主な配慮事項【バルコニー(共同住宅)】(抜粋)

安全・安心な マンションのために

- 落ちる、転ぶ、滑る、をなくそう -

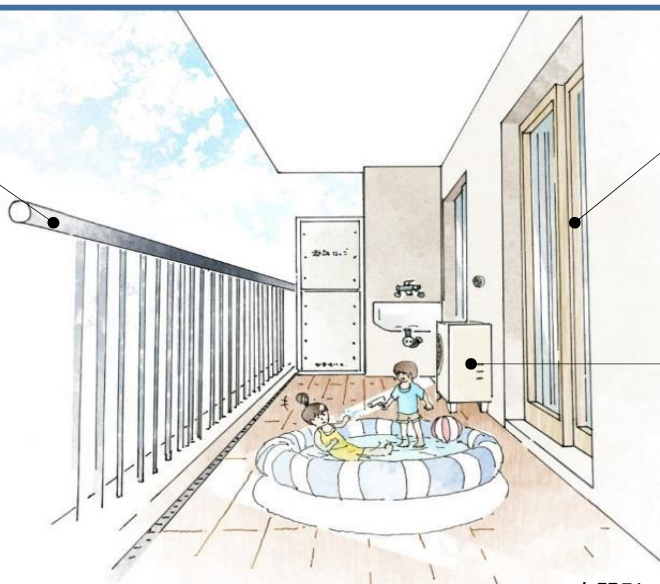
バルコニーに面する窓は子どもが勝手に入れない構造とする

安全な位置に室外機置場等の設置スペースを確保する

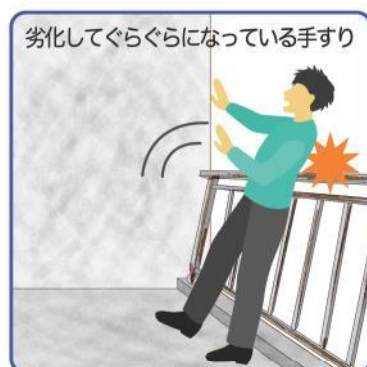
外廊下や階段、ベランダなどの高い所から落下する日常事故を防ぐには適切な手すりの設置が重要です。また、手すりがついていても手すり子の間隔が広いなど、その形状が適切でない場合、例えばすき間から人が落下することがあります。さらに、経年劣化により手すりの強度が落ちている場合には、人が寄りかかった際に手すりが外れ落下することもあります。手すりを目で見るだけでなく、実際に揺らしてしっかり取りついているかも含めて確認しましょう。

また、窓の網戸と一緒に落ちる日常事故事例もあります。窓の網戸には人の落下を防止する強度はありません。落下の危険がある窓には適切な手すりを必ず設けましょう。

- ▶ 住民が不定期に立ち入ることがある高い所には必ず落下防止の手すり（柵）を設置しましょう。
- ▶ 手すりにすき間がある場合は、そのすき間を塞ぎましょう。
- ▶ ぐらつきがある手すりは交換しましょう。
- ▶ 腰の高さに窓台がくる窓には落下防止の手すりを設けましょう。
- ▶ 住民が立ち入ることを想定していない場所は、立入禁止にしましょう。

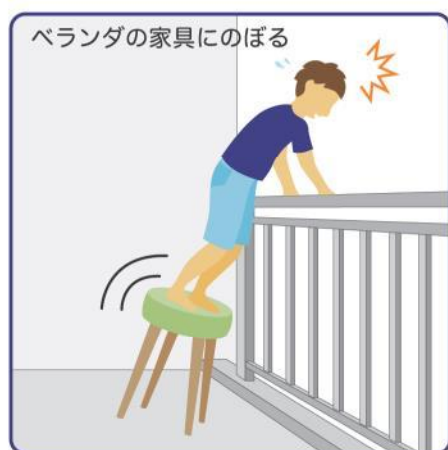
共用部の外廊下や外階段、各住戸のベランダに適切な手すりが設置されていても、その前に物が置かれていると、子どもがよじ登り手すりを乗り越え落下してしまいます。腰の高さに窓台がある窓の場合も同様です。

手すりの前や窓際に、台や物置、椅子、テーブル、ベッド等が置かれていないか確認しましょう。

- ▶ 共用部の外廊下や外階段に、物が置かれている場合には撤去しましょう。
- ▶ ベランダの手すり付近に物を置かないよう、住民にチラシや掲示板で注意喚起しましょう。
- ▶ 窓の近くに家具を配置することは避けましょう。
